**DELFGOU**

*Datum* 05.09.2023  
*Kenmerk* 3106

Onderwerp **Memo transformatie erfgoed**

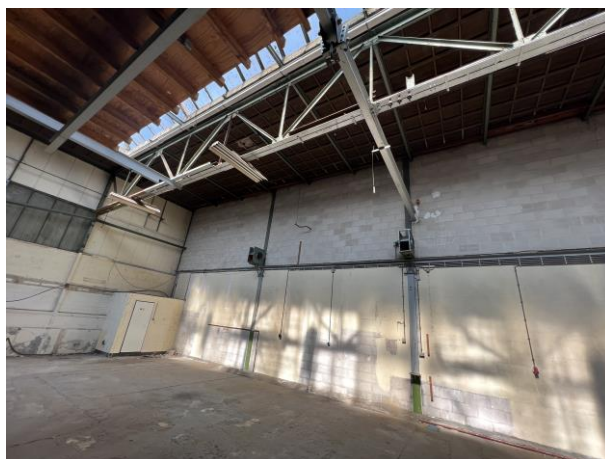
Afbeelding 1. Constructie spanten gebouw 1

Het is niet mogelijk dan wel aan te raden om het idee te verwezenlijken om de betreffende constructie, ontdaan van gevel en dak te behouden. De spanten lopen haaks op de Arkelsedijk en zijn qua schaal te groot om daarmee een prettige buitenruimte te creëren. Deze constructie is zichtbaar in afbeelding 1. Wellicht is het wel mogelijk om de spanten van elders in het gebied (zoals de vakwerkliggers bouwdeel 2A) te hergebruiken op deze plek, zie afbeelding 2, deze kunnen dan met een geringere hoogte, haaks op de Arkelsedijk en met een geringere kolomhoogte worden toegepast.

Voor het hergebruik van bestaande spanten dient wel opgemerkt te worden dat deze samengestelde spanten veel moeilijk bereikbare delen hebben en dat dit in een buitentoepassing voor duur en complex onderhoud zullen zorgen.

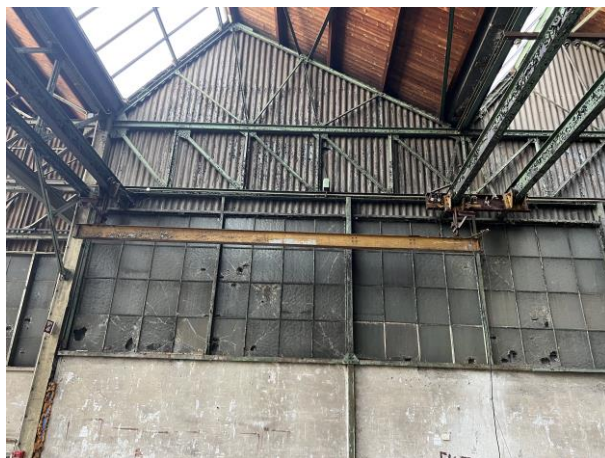
Afbeelding 2. Vakwerkliggers bouwdeel 2A

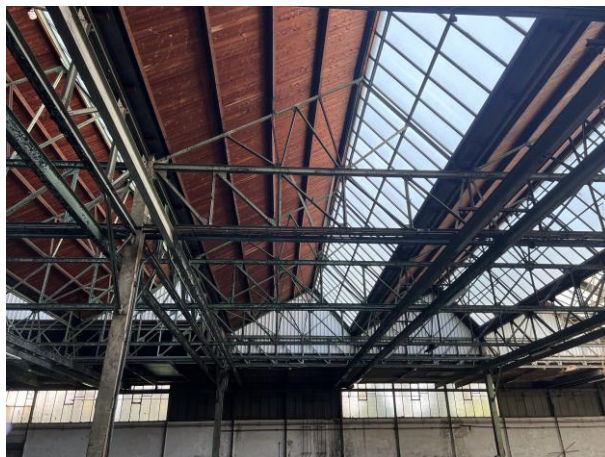
Afbeelding 3. Dakconstructie gebouw 2A

Het oppervlak van het sheddak is minder groot dan het dakoppervlak van de supermarkt; dit zou dan ingepast moeten worden in een nieuwe constructie. De bestaande spanten zijn een complexe samenstelling van hoekprofielen en platen. De exploitant van de supermarkt heeft aangegeven dat het vanuit hygiëne ongewenst is spanten toe te passen die veel stof zullen vangen en moeilijk te reinigen zijn (op ruim 4 meter boven supermarkt schappen).

Uit nader onderzoek is gebleken dat de bestaande spanten niet voldoende draagkracht hebben voor een geïsoleerd dakpakket op de dichte dakvlakken. Ook de wens om PV-panelen op het dak toe te passen is niet mogelijk. Het bestaande glas vervangen door isolatieglas zal ook tot gewichtstoename leiden en maakt daarmee het gebruik van de spanten in een hedendaagse supermarkt omgeving onmogelijk.

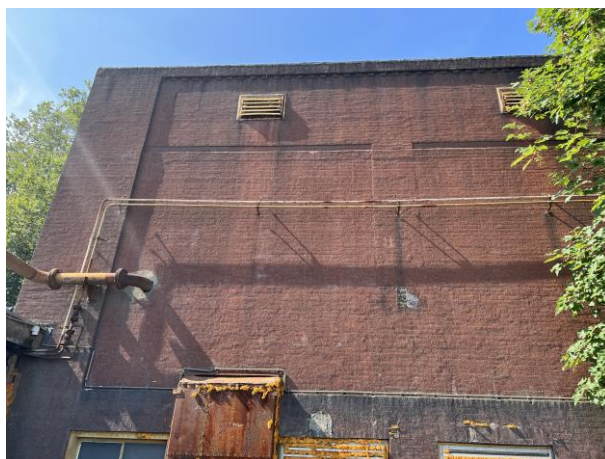
Het voormalig trafo gebouw is bedacht in het Stedenbouwkundig Plan als een pick-up point voor pakketjes in de wijk en een halte voor de buurtbus op het niveau van de Arkelsedijk. De op de gevel aangebrachte bitumen kunnen worden verwijderd, het metselwerk gereinigd en het gebouw kan voorzien worden van functionele openingen. Op het nieuwe niveau van de wijk kan een vloer worden gemaakt zodat het gebouw zowel op wijkniveau (+4,0m NAP, zijde van de wijk) als dijkniveau (+6,2m NAP, zijde van de Arkelsedijk) toegankelijk is.

Afbeelding 4. Gebouw 4: gevel met bitumen

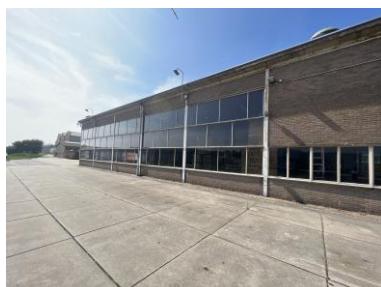
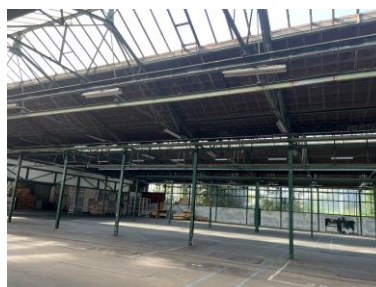
Het voormalige bouwdeel waarin de kantine was gehuisvest is in het Stedenbouwkundig Plan aangewezen als een gebouw met een horeca en bedrijfsbestemming. Aangezien in de nieuwe situatie het maaiveld hoger zal liggen dan nu zal GCCF zorgdragen voor demontage van het gebouw en opbouw van het gebouw op het nieuwe maaiveld niveau. Aangezien het gebouw in de huidige situatie onderdeel uitmaakt van een grotere hal ontbreken er twee buitengevels. In dat kader stellen wij voor om het metselwerk, bij herbouw, volledig nieuw uit te voeren (waarbij steenmaat en metselverband wordt overgenomen). Draagconstructie, kozijnen en indien mogelijk de Bimsbeton dakpanelen worden wel hergebruikt.

Afbeelding 5 en 6. Bouwdeel 8A Kozijnen en Bimsbetoncassettes.
