## Arkelse Onderweg 32 te Gorinchem

Milieuhygiënisch vooronderzoek  
Verkennd milieukundig bodemonderzoek

Kenmerk : A4243-06/KHA/rap1  
Datum : 25 augustus 2023

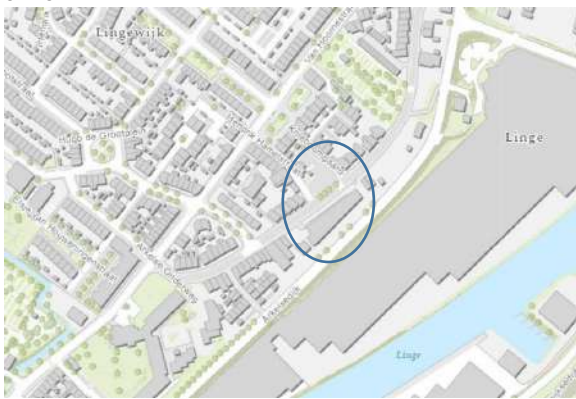
| Onderzoeksvraag | | |
|---|---|---|
| Belendingen | Alle richtingen | Rondom de locatie is sprake van bebouwing bestaande uit woningen en bedrijven. Tussen de deellocaties in is de Arkelse Onderweg gesitueerd. Ten zuiden is de Arkelsedijk gelegen.<br><br>Afbeelding 2: Onderzoekslocatie en belendingen<br>(bron: IDDS Projectenkaart) |

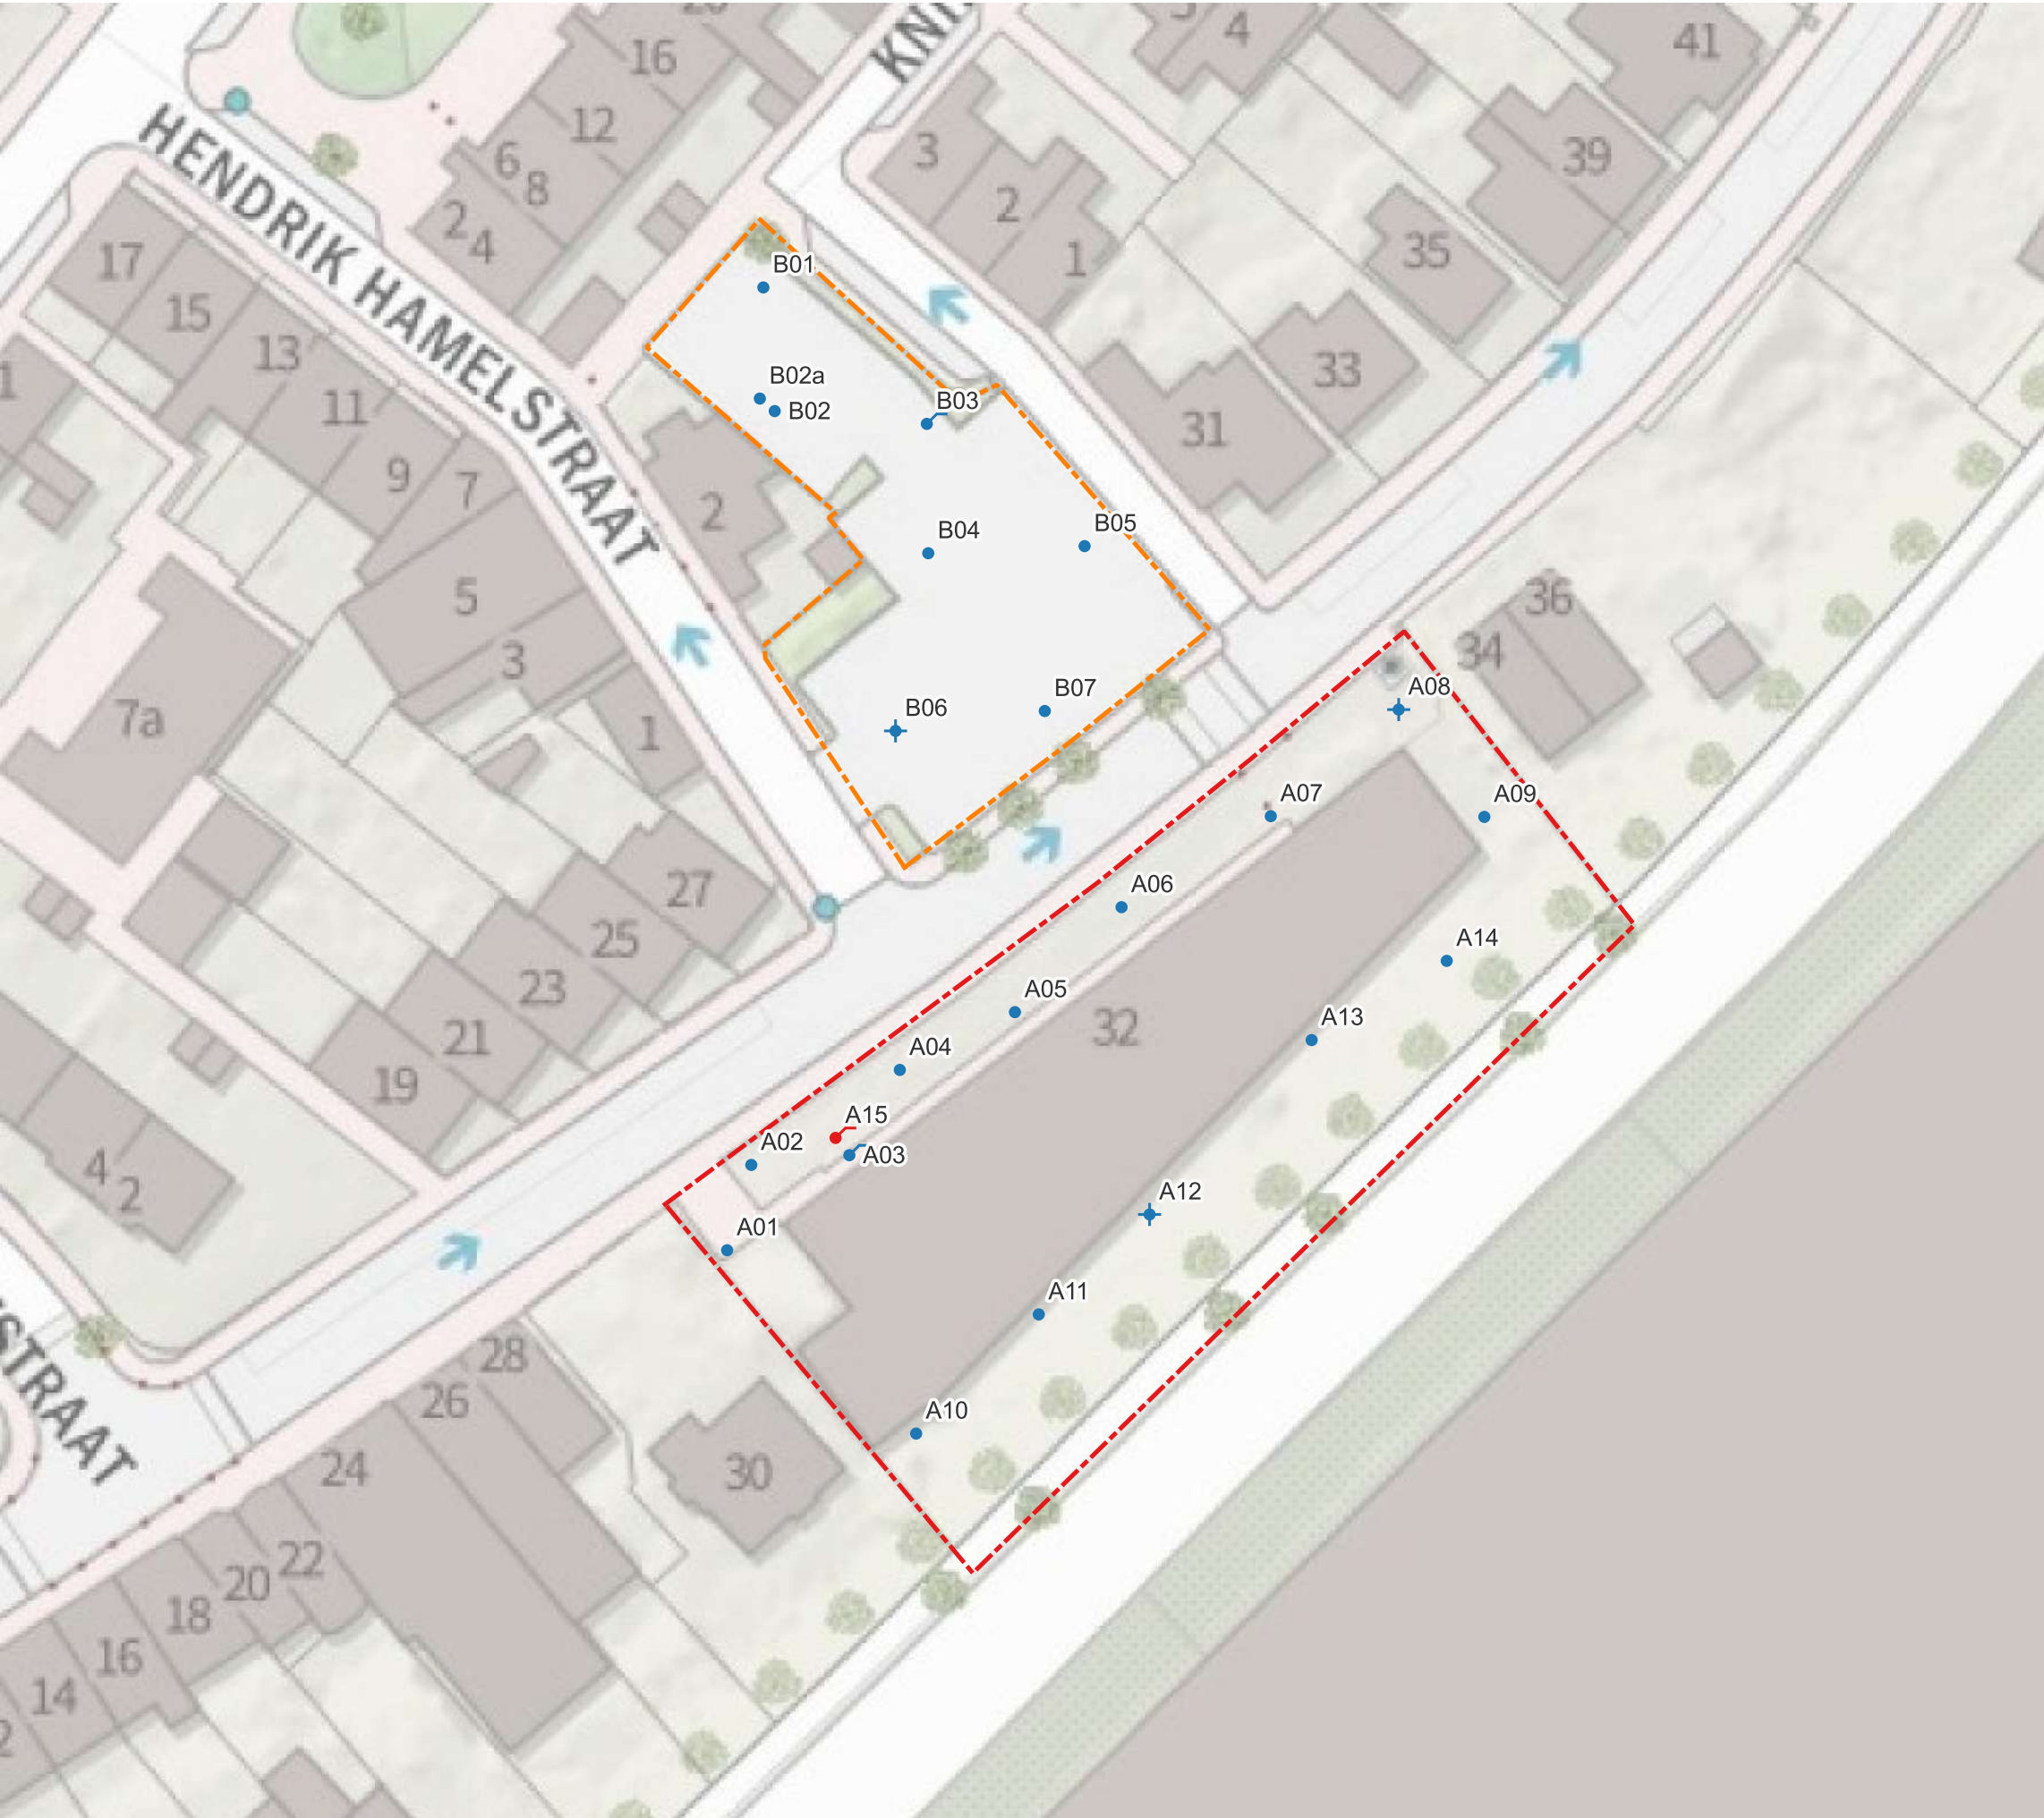
**BIJLAGE 1.2**  
Situatietekening

- Deellocatie A
- Deellocatie B

- Boring tot 1,0 m-mv
- Boring tot 2,0 m-mv
- Boring met peilbuis
- Bestaande peilbuis

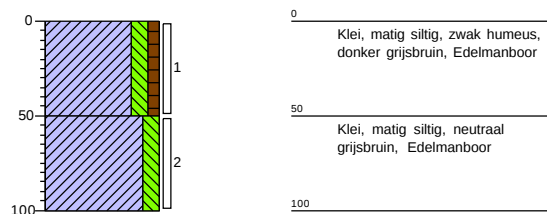
## Boring: A14

X: 127166,62  
Y: 427932,02
